INFORME TÉCNICO

Ensayos dinámicos de resistencia mediante choque por cuerpo rígido y blando, en protecciones de termoplástico sobre armaduras de acero en obra.

NÚMERO <i>Number</i>	INFORME TÉCNICO Nº IT090065
FECHA DE EMISIÓN <i>Date of issue</i>	25 de mayo de 2009
PÁGINA <i>Page</i>	1 de 18

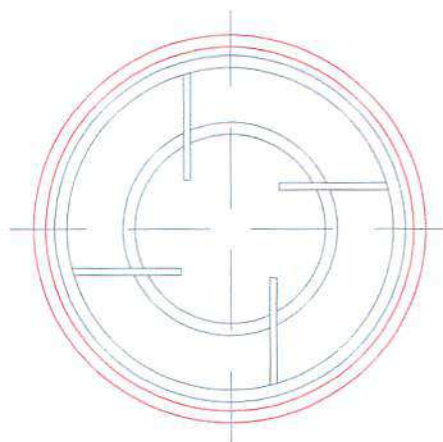
En el siguiente croquis se reflejan las características geométricas de las protecciones suministradas:

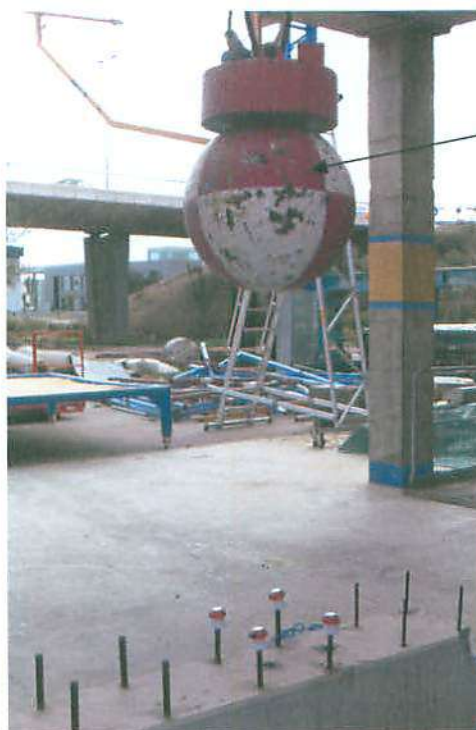
Fotografía 2: Disposición Ensayo Cuerpo Rígido

El cuerpo rígido que se ha empleado para este ensayo, consiste en una esfera de acero, de 500mm de diámetro y 100kg de peso. Para el manejo y control de la esfera de ensayo, así como la aplicación de la energía cinética de impacto, se ha empleado la grúa torre y su sistema de parametrización, ya que permite la realización y control de todos estos parámetros de ensayo.

Cuerpo rígido:
Esfera de acero de 100 kg de masa y 50cm de diámetro

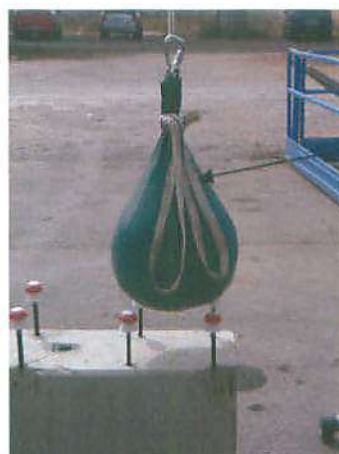
Fotografía 3: Disposición ensayo mediante choque por cuerpo blando

El cuerpo blando que se ha empleado para este ensayo, consiste en un saco esferocónico de 50kg de peso. Para el manejo y control del saco de ensayo, así como la aplicación de la energía cinética de impacto, se ha empleado la grúa torre y su sistema de parametrización, ya que permite la realización y control de todos estos parámetros de ensayo.

Cuerpo blando:
Saco esferocónico de 50 kg de masa

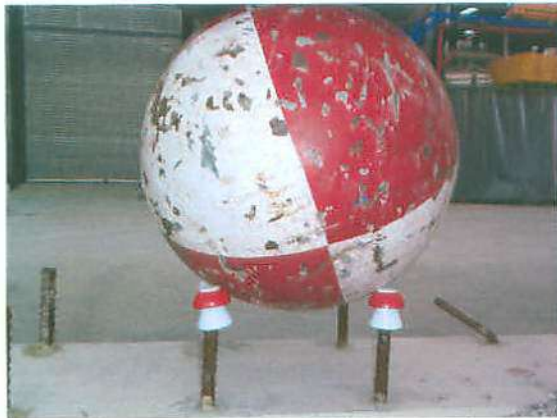
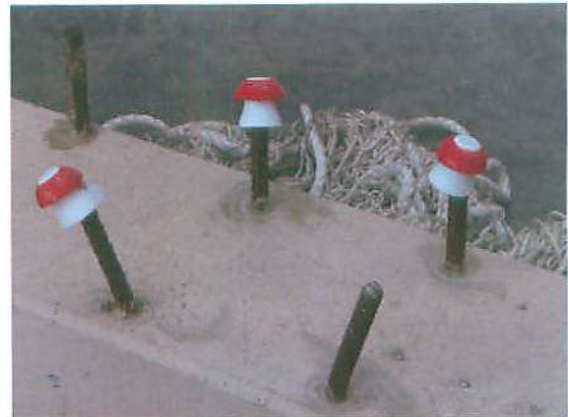
Fotografía 4: Disposición inicial de ensayo.

Fotografía 5: Esfera de ensayo en posición inicial.

Tras el impacto realizado para una energía cinética de caída de 1000 julios, los protectores de armadura con el refuerzo de policarbonato resisten perfectamente este nivel de carga dinámica aplicada, sin que se produzca perforación de la armadura a través de las piezas plásticas.

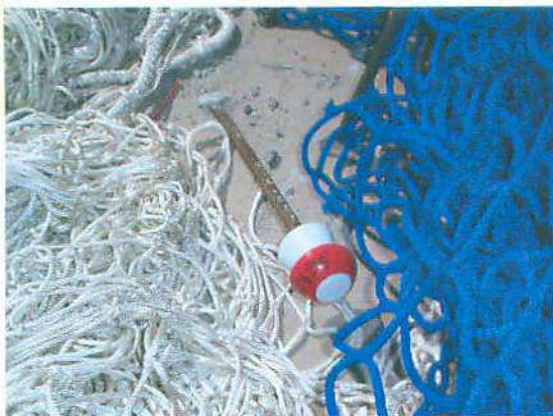
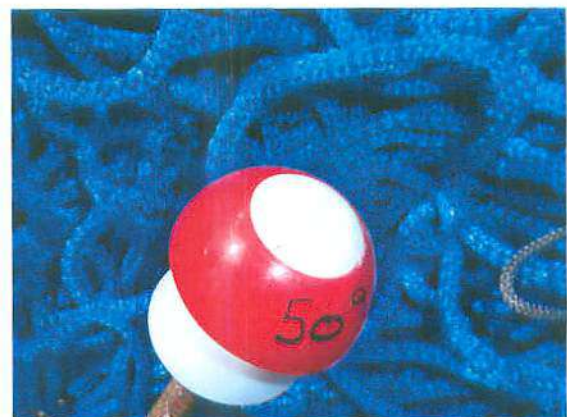
Fotografía 6: Detalle del estado final de una de las protecciones tras sufrir el impacto

Fotografía 7: Ejemplo protección en buen estado tras el impacto

En el segundo ensayo realizado, aumentando al doble la carga dinámica aplicada, que en términos de energía cinética acumulada durante la caída supone un impacto de 2000 julios, nuevamente se comprueba que las protecciones son capaces de resistir dicho nivel de impacto, ya que en ninguna de las cuatro protecciones afectadas, se ha detectado una perforación de las armaduras de acero sobre la parte superior de las piezas ni lateralmente. Observándose únicamente fisuras en la parte superior de las piezas justo en su zona de contacto con la esfera de impacto, resultando únicamente una afección superficial sobre la pieza blanca de polipropileno, pero en ningún momento una penetración total de la pieza completa atravesando el refuerzo interior de policarbonato.

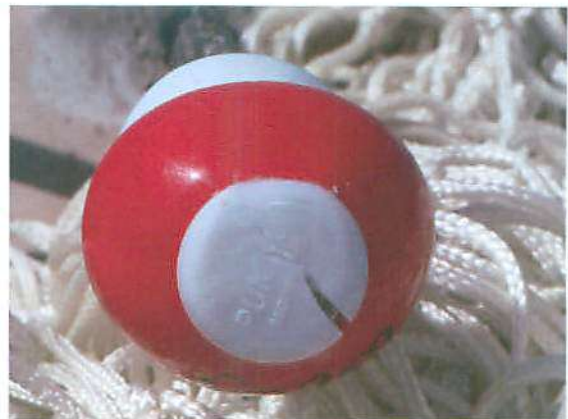
Fotografía 8: Estado de las protecciones tras el ensayo. Las protecciones permanecen íntegras tras impacto.

Fotografía 9: Detalle de las fisuras parciales apreciadas en una de las protecciones

Comportamiento similar al caso anterior, a pesar de que en este ensayo las armaduras empleadas son de diámetro 16mm y la superficie de contacto para resistir el mismo nivel de impacto es superior.

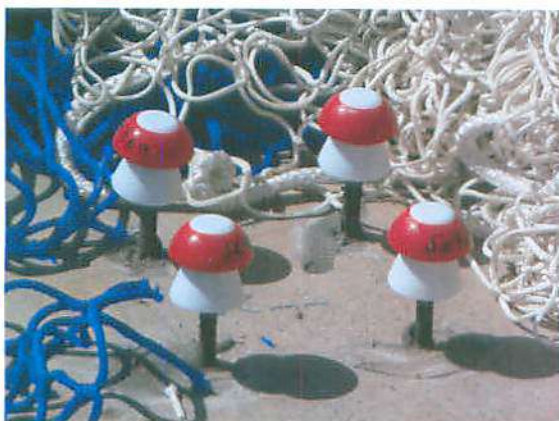
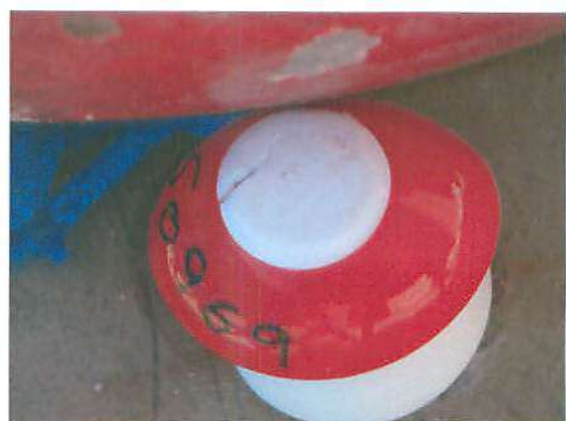
Fotografía 10: Disposición inicial de ensayo.

Fotografía 11: Detalle de las protecciones tras el impacto.

A pesar del importante nivel de impacto aplicado, energía de caída de 3000 julios, con objeto de evaluar si las piezas plásticas objeto de ensayo, disponen de un factor de seguridad respecto a la máxima altura de caída que debería permitirse y que sería de 2m, nuevamente se ha comprobado que no se produce penetración total de las armaduras a través de las protecciones. Esta situación se ve beneficiada, teniendo en cuenta que parte de la energía de impacto es absorbida por la propia deformación que sufren las armaduras de acero, ya que tienen una esbeltez considerable, debido a que se han previsto con una longitud efectiva de 30cm respecto a la base de hormigón, precisamente teniendo en cuenta este efecto.

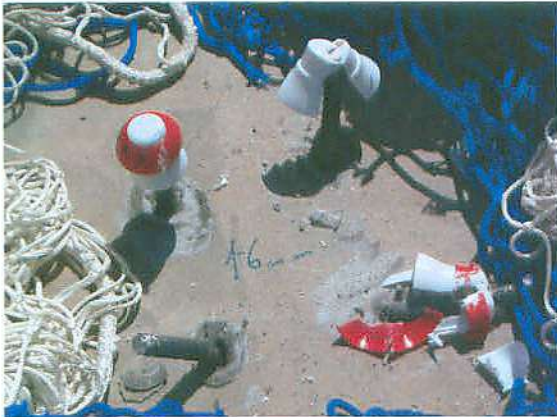
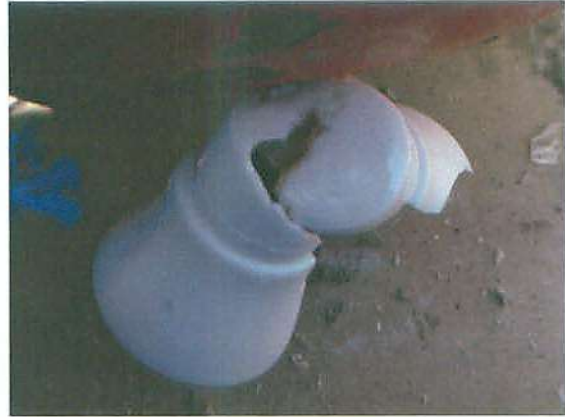
Fotografía 12: Perforación de las protecciones tras el impacto.

Fotografía 13: Detalle del estado de una de las protecciones que ha sufrido el impacto

En este nuevo ensayo, sí que se produce penetración total de las armaduras de acero sobre las protecciones plásticas. La importante magnitud de impacto aplicado, se ve reflejado en el estado final de las propias armaduras de acero, como evidencian las imágenes incluidas en el reportaje fotográfico del presente informe.

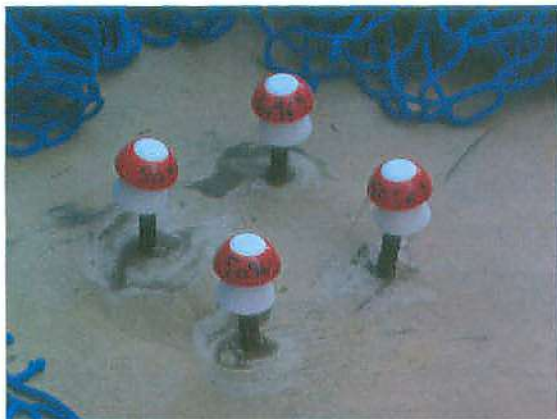
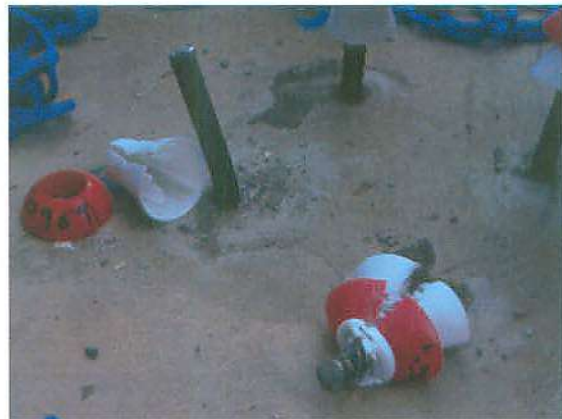
Fotografía 14: Disposición inicial de ensayo.

Fotografía 15: Perforaciones totales y roturas longitudinales de las protecciones

Para una altura de caída de 2.5m, y para el diámetro de armadura $\varnothing 16mm$, las protecciones no han sido capaces de absorber el nivel de impacto aplicado, detectándose una penetración total de las armaduras a través de la protección, y roturas longitudinales totales de las protecciones.

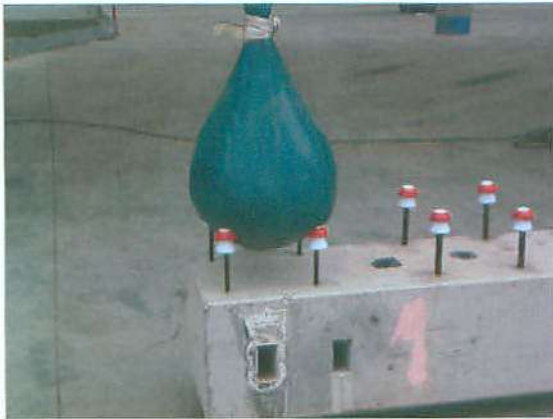
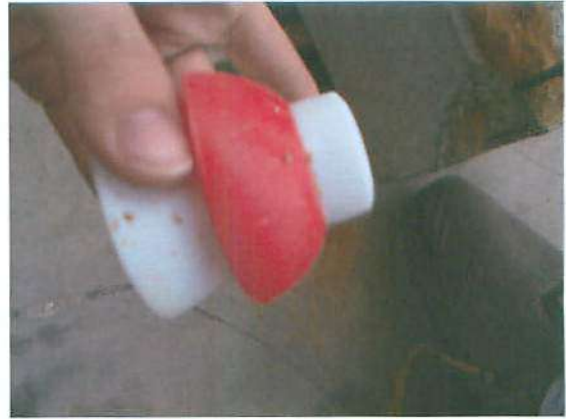
Fotografía 16: Disposición inicial de ensayo.

Fotografía 17: Estado de la protección que quedó introducida en el interior del saco. Desplazamiento relativo pieza blanca y roja.

- De las cuatro protecciones afectadas en el impacto, y teniendo en cuenta la dificultad de aplicación de la carga perfectamente centrada sobre las cuatro, son tres de ellas, a las que principalmente se les transmiten los esfuerzos dinámicos, comprobándose en todos los casos, que no existe penetración de las armaduras sobre la protección de termoplástico, pero sí que se produce la perforación de la lona superficial del saco de impacto, introduciéndose completamente una de las protecciones plásticas en el interior del saco esferocónico.
- Desplazamiento relativo de la pieza blanca de polipropileno sobre la pieza roja de polietileno provocando esta situación un efecto mayor de punzonamiento sobre el cuerpo blando.

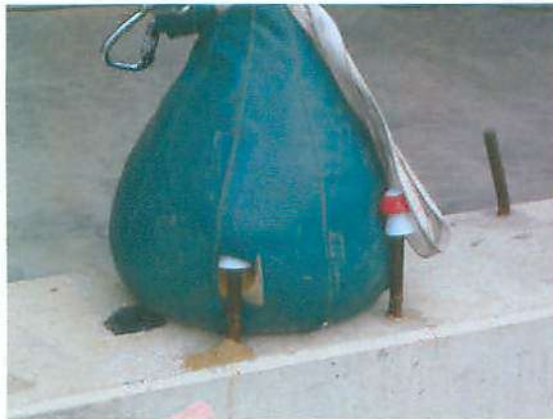
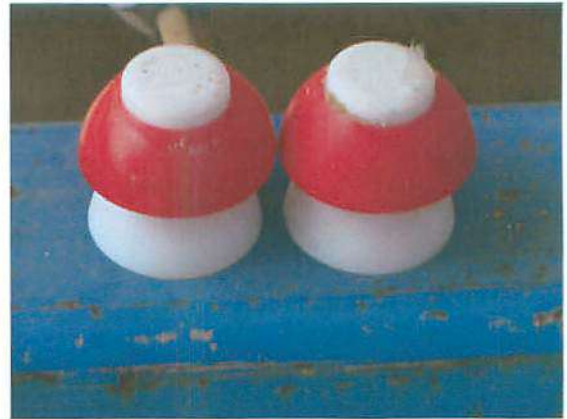
Fotografía 18: Disposición final tras impacto.

Fotografía 19: Estado de las dos protecciones que quedaron en el interior del saco tras el impacto.

Del mismo modo que en el caso anterior, pero en esta ocasión con armaduras de acero de diámetro nominal $\varnothing 16mm$, se observa un comportamiento similar, sin que se produzca una perforación de los elementos de acero sobre las protecciones plásticas, pero sí nuevamente una penetración en el saco de impacto de dos de las cuatro protecciones plásticas, motivado por el nivel de impacto aplicado y por el desplazamiento relativo que sufren las piezas rojas de polietileno respecto a las blancas de polipropileno aumentando el efecto de punzonamiento.

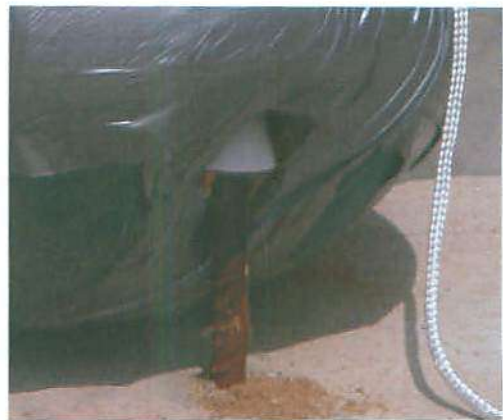
Fotografía 20: Estado de las protecciones tras el impacto.

Fotografía 21: La cuarta protección atraviesa el saco.

En este caso para una altura de caída de 2m del saco esferocónico de 50kg, que correspondería a una caída de 1m para una masa de 100kg, que podría ser una situación habitual de caída al mismo nivel en una obra, teniendo en cuenta que el centro de gravedad de una persona se sitúa aproximadamente a 1m respecto al nivel inferior. Se ha comprobado que todas las protecciones que han sufrido este nivel de impacto han resistido sin que se produzca una perforación de las armaduras de acero ni fisuras parciales, pero se ha vuelto a producir la penetración de una protección en su totalidad en el interior del saco de impacto.

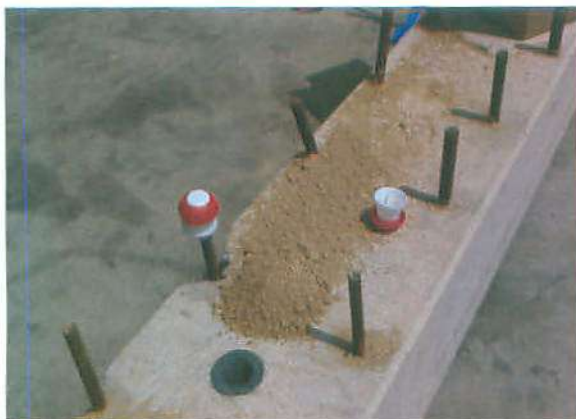
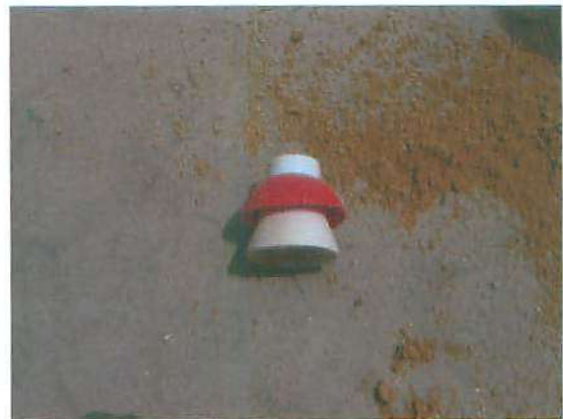
Fotografía 22: Disposición final de ensayo, varias protecciones incrustadas en el saco.

Fotografía 23: Detalle del estado de una de las protecciones que quedó en el interior del saco. No hay perforación de la armadura de acero a través de la pieza plástica.

- Penetración completa en el saco de impacto de dos de las cuatro piezas en la zona de influencia del impacto, quedando al que en los casos anteriores, las protecciones plásticas incrustadas en el interior de la masa.
- No perforación de las protecciones plásticas por las armaduras de acero, teniendo en cuenta, la capacidad de absorber esfuerzos dinámicos que le confiere el refuerzo interior de policarbonato, y que parte del impacto es absorbido por la propia deformabilidad que presenta el cuerpo blando.
